**STAVBA: HOLICE, Č.P 673 RŮŽIČKOVA ULICE – STAVEBNÍ ÚPRAVY**

# **PROJEKTOVÁ DOKUMENTACE**

## **TECHNICKÁ ZPRÁVA**

<b>STAVEBNÍK</b>	<b>: MĚSTO HOLICE</b>
<b>MÍSTO STAVBY</b>	<b>: HOLICE, RŮŽIČKOVA ULICE</b>
<b>VYPRACOVAL</b>	<b>: Ing. Martin Janeček</b>
<b>POČET STRAN</b>	<b>: 13</b>
<b>DATUM</b>	<b>: 09/2022</b>
<b>ZAKÁZKOVÉ ČÍSLO</b>	<b>: 000-446</b>
<b>ARCHIVNÍ ČÍSLO</b>	<b>: 000-446- 04/01</b>

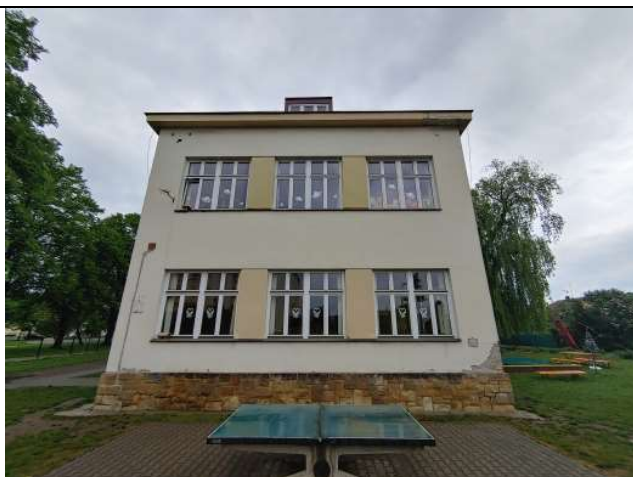
JIŽNÍ FASÁDA

Jedním z důvodů pro zpracování této dokumentace byl výskyt trhlin fasádách objektu – viz jednotlivé pohledy. Již v minulosti byla statika částí objektu při severní fasádě řešena sanací podloží mikropilotami, sepnutím předpínanými pramenci a lokálními sešitím helikální výztuží (viz podklady, projekt z roku 2016 – zak.č. 012-114, Ing. Martin Janeček).

Protože statické poruchy na hlavním objektu nedosahují rozsahu poruch na přístavbě, opatření v tomto případě budou spočívat pouze v posílení prostorové tuhosti objektu sepnutím po obvodu budovy ve třech úrovních – podlaha 1. NP, strop 1. NP a strop 2. NP. Lana ve všech úrovních budou vedena v drážkách 70/70 mm v nosných konstrukcích a kotvena přes kotevní desky K1, skrytých ve zdivu. Podrobnosti jednotlivých lan jsou uvedeny v tabulkách. Velikost napínací síly a kotevních prvků je uvedena v projektové dokumentaci a je navržena do 90 kN s ohledem na předpokládanou výpočtovou pevnost zdiva dle ČSN 73 1101 Navrhování zděných konstrukcí - tab. 2. Ačkoliv celý kotevní systém snese daleko větší předpětí, dlouholetými zkušenostmi s touto technologií se velikost kotevních prvků ustálila okolo 900 cm<sup>2</sup> styčné plochy. Ostatně větší kotevní prvky by znamenaly i větší kapsy a tedy i razantnější zásahy do nosných konstrukcí. Při této kombinaci napínací síly a velikosti kotevních prvků nedojde k překročení výpočtových pevností zdiva. Pro kotvení lan budou použity samostatné kotevní desky K1 – 300/300 mm dle detailu v PD. Přesnou délku lan je potřeba ověřit na místě. Domnívám se, že takto navržené technologie dostatečným způsobem staticky zajistí poškozenou část objektu. Výše uvedené poruchy nesignalizují nějaké závažnější poruchy v podzákladi a důkladné prostorové ztužení horní stavby by dokázalo dostatečným způsobem eliminovat event. lokální poklesy a není třeba provádět poměrně finančně náročnou sanaci podloží. Tímto způsobem bude staticky zajištěna hrubá stavba. Při finálních úpravách bude třeba věnovat zvýšenou pozornost lokálním trhlinkám, které v rámci sanace omítek bude třeba dospárovat, vyklínovat a vyztužit např. perlinkovou sítí přes omítku.

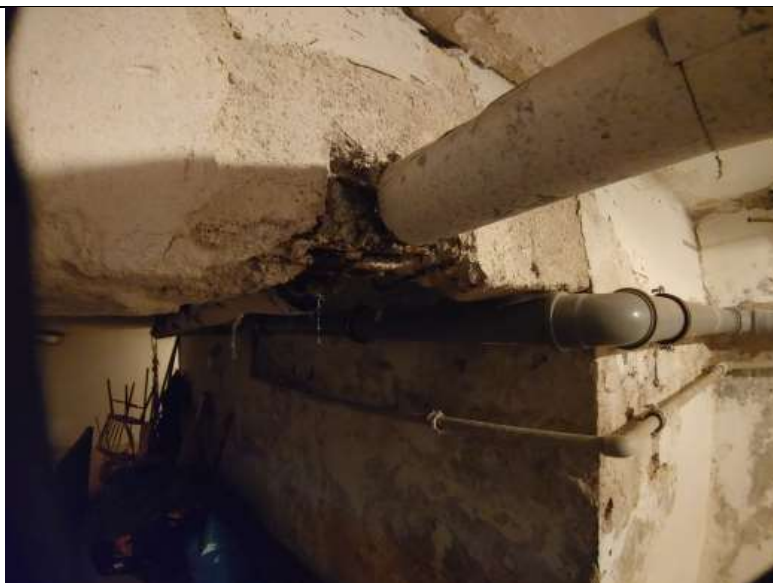
- Při provádění rozvodů vytápění a ZTI došlo naštěstí bez dopadů do statiky objektu k porušení profilu železobetonového průvlastku – viz fotodokumentace. Rozvody zůstanou zachovány na svém místě pouze poškozený průvlastek bude opraven následujícím způsobem :

POŠKOZENÝ PRŮVLAK V 1. PP

- Poškozený povrch železobetonové konstrukce bude důkladně očištěn – mechanicky nebo stlačeným vzduchem
- Povrch bude natřen spojovacím můstkem – např. přípravek Eporip od formy Mapei

- Ještě za mokra od stejné firmy bude provedena reprofilace hmotou Mapecem. Alternativně je možné použít i jiný systém např. od firmy SIKA nebo BETOSAN. V každém případě se musí jednat o systémové řešení jednoho systému, ne náhodně vybrané hmoty z velkoobchodního řetězce.

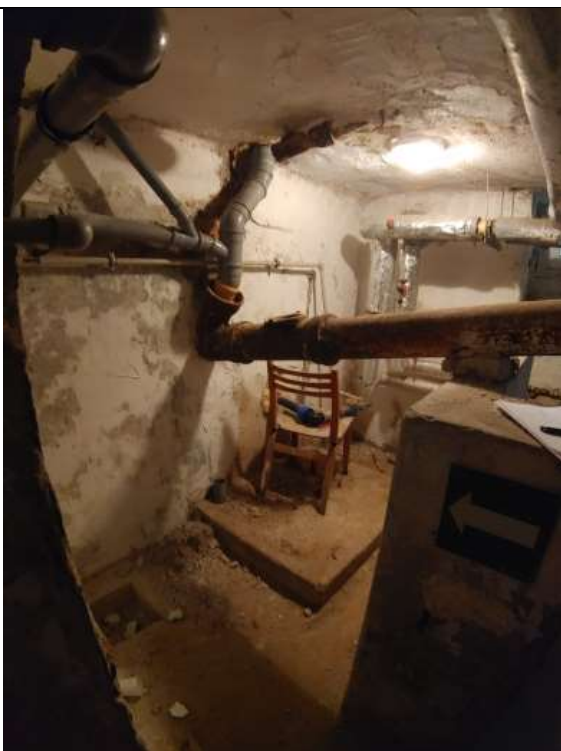
PODEZDĚNÍ VODOVODNÍ PŘÍPOJKY V 1. PP

- Budou odstraněny stávající nefunkční odpady od rušených podlahových vpustí v 1. NP a provedeny drobné zásahy do rozvodů kanalizace – viz kapitola ZTI. Z plných cihel bude podezděna vodoměrná sestava.

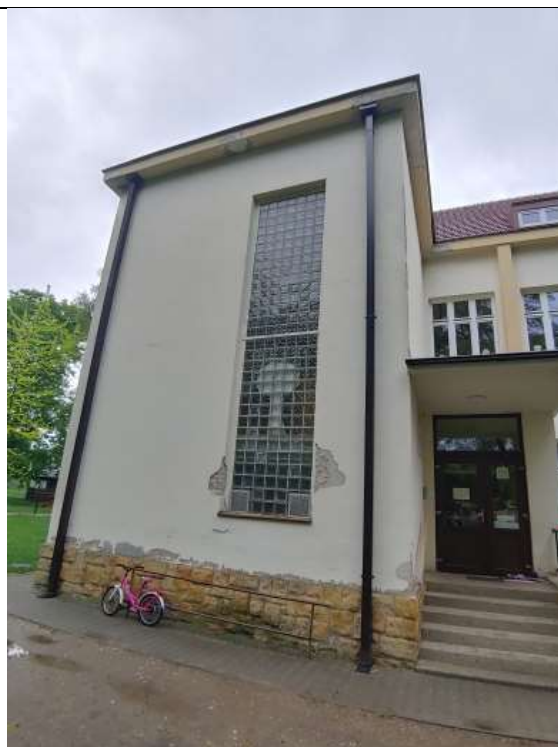
VÝMĚNA SCHODIŠŤOVÉHO OKNA  
V ZÁPADNÍ FASÁDĚ

S výjimkou vybourání luxferů ve schodišťové zdi a náhrady pomocí plastového zasklení, převážně pevné zasklení, pouze větrací otvory nahoře a dole se nezasahuje do stávajících výplňových otvorů. Pro ovládání otevírání oken ve vyšších partiích budou použita dlouhá táhla. Vzhledem k využití objektu doporučuji použití zámků ke kování oken.

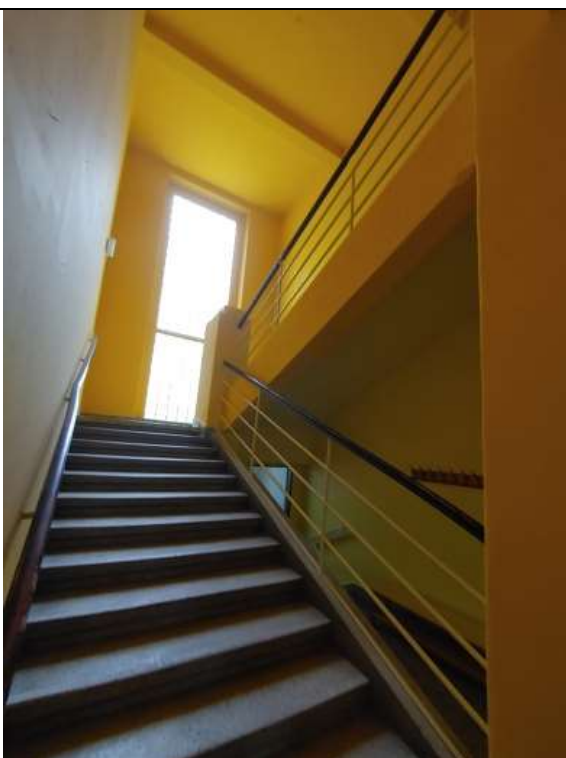
VÝMĚNA MADLA NA STÁVAJÍCÍM SCHODIŠŤI

Zde dojde pouze k výměně dřevěného madla (viz výpisy prvků PSV) a nátěru stávající ocelové konstrukce.

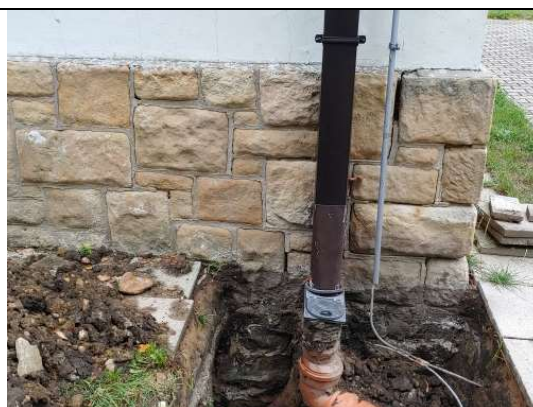
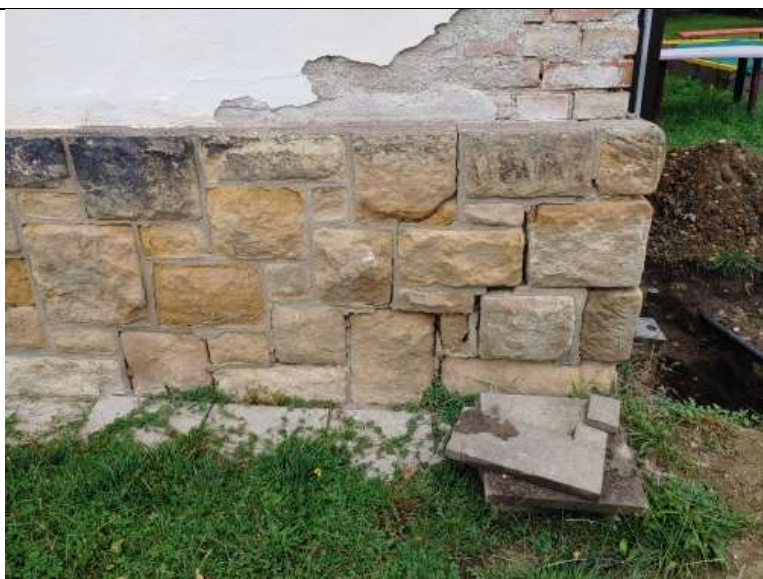
TYPICKÝ STAV SOKLU U NÁROŽÍ

Pod zateplovací systém budou opraveny venkovní omítky – viz jednotlivé pohledy. Nové příčky ve 2. NP budou použity klasické systémové omítky s povrchovým nátěrem. Lokálně, zejména v blízkosti nároží bude opraven stávající kamenný sokl. Vyjimečně budou vyjmuty a navráceny zpět uvolněné kameny. Předpokládá se vysekání zvětralých spar a nové spárování vápenocementovou směsí stejné zrnitosti jako stávající a dobarvenou na stávající odstín.

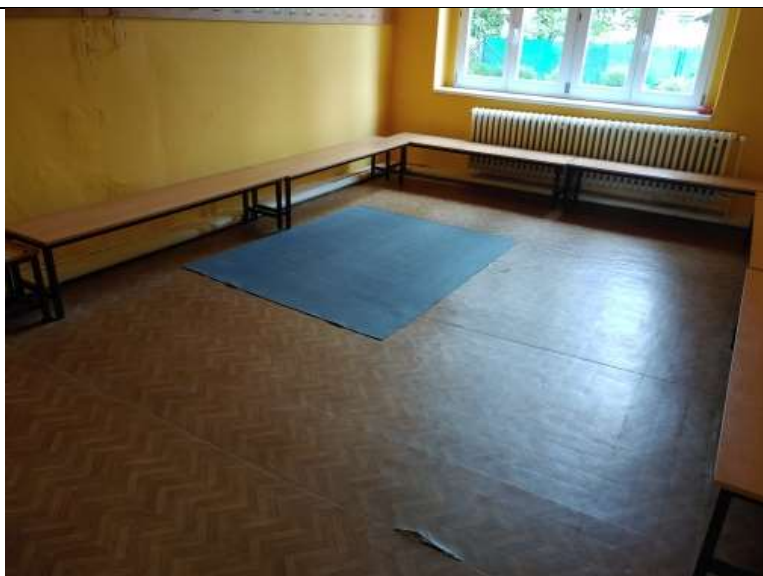
ÚPRAVA PODLAHY V M.Č. 1.06

- V místnostech č. 1.06 a 1. 07 bude odstraněno stávající PVC vybourány stávající nefunkční podlahové vpusti. Po zabetonování otvorů v podlahách a podle stavu vrstev pod PVC je navržena následující nová skladba podlahy v nepodsklepené části :
- BETONOVÁ MAZANINA HLAZENÁ V MIN. TL. 60 MM S DILATACÍ OD OBVODOVÝCH STĚN
- SEPARAČNÍ FOLIE PVC
- TEPELNÁ IZOLACE EPS TL. 60 MM (V NEPODSKLEPENÉ ČÁSTI)
- PE FOLIE
- PODKLADNÍ BETON B20 - 80 MM
- SEPARAČNÍ FOLIE PVC
- ZHUTNĚNÝ NÁSYP ZE ŠTĚRKOPÍSKU cca 300 mm

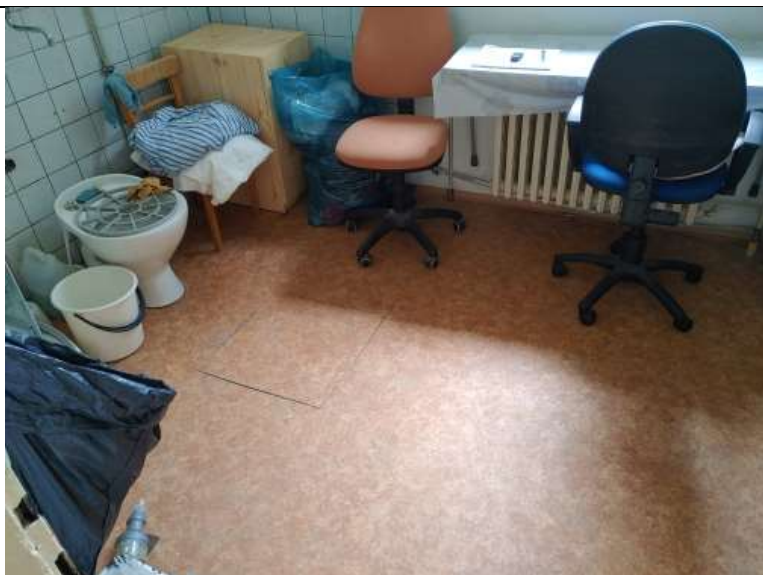
ÚPRAVA PODLAHY V M.Č. 1.07

V podsklepené části bude provedena pouze separační folie a betonová mazanina tak, aby nebyla poškozená nedávno osazená sprchová kabina (m.č. 1.07). Po řádném vyschnutí bude provedeno nové PVC se zaobleným soklíkem.
